1. 化学工場パイプラック防錆補強塗装工事

- 対象面積 20㎡
- 施工日数 4日間
- 場所 茨城県
- お困り事 錆の進行・躯体の劣化
- 工法 I 養生・下処理
II 配管補強パワー66
III パワー防錆NKRN-66
IV パワー防錆AP089

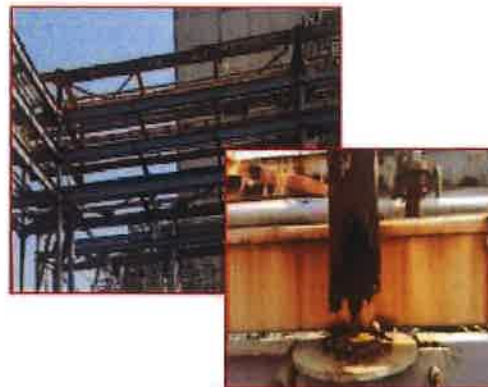
【BEFORE】

錆びて穴が開いているパイプラックを「補強」と「防錆」を兼ねた特殊な工法で補修を致しました。
